# บทวิเคราะห์สาเหตุการจมของ รถสะเทินน้ำสะเทินบก AAV นาย.สหรัฐ

## ผลการตั้งคณะกรรมการสอบสวน

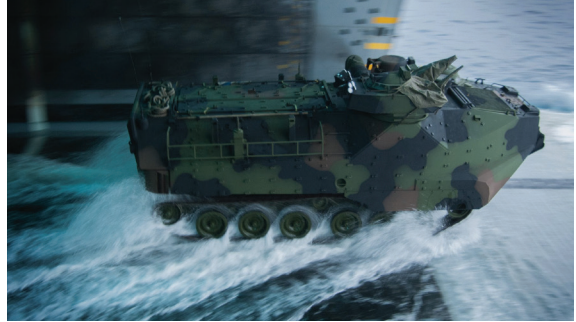
รถ AAV ขณะฝึกเคลื่อนที่จากเรือผู้ฝึ  
จากเรือ USS Somerset ก่อนเกิดเหตุ
