บทเรียนการกลับมาของ USS. John S. McCain (THE BIG BAD JOHN IS BACK!!)

เหตุการณ์เมื่อวันที่ ๒๑ สิงหาคม พ.ศ.๒๕๖๐

สรุปบทเรียนของกองทัพเรือสหรัฐฯ

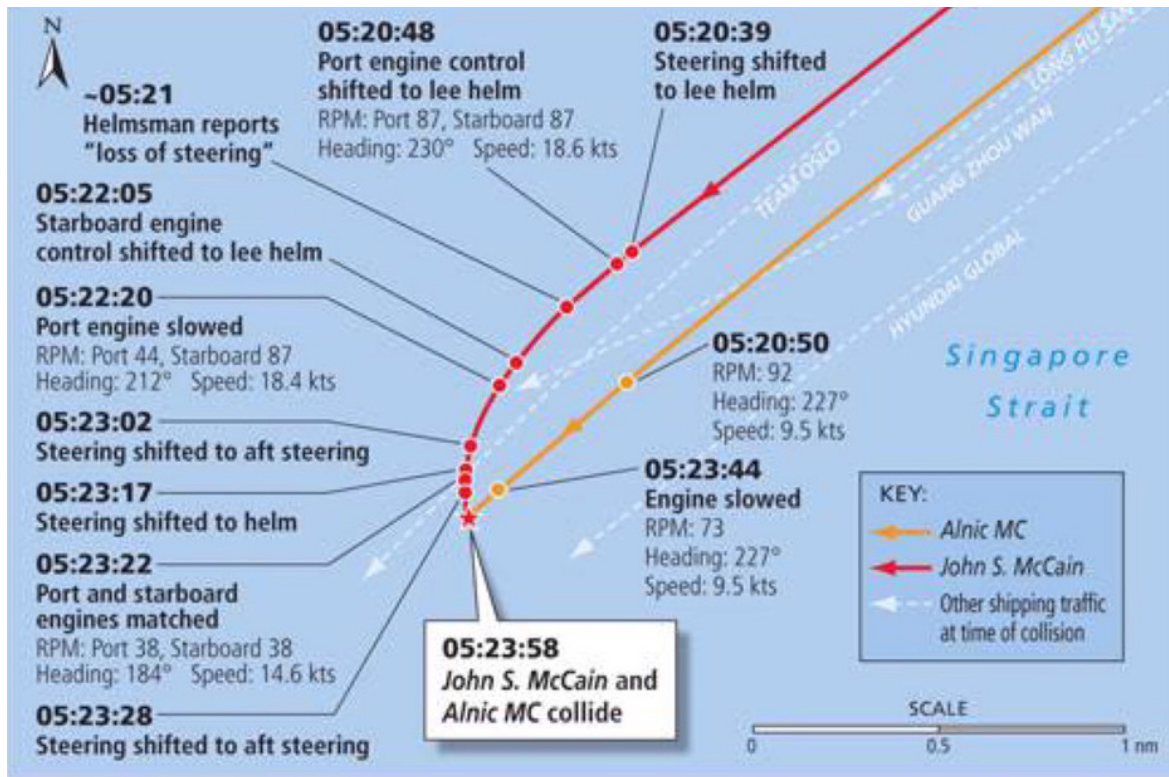
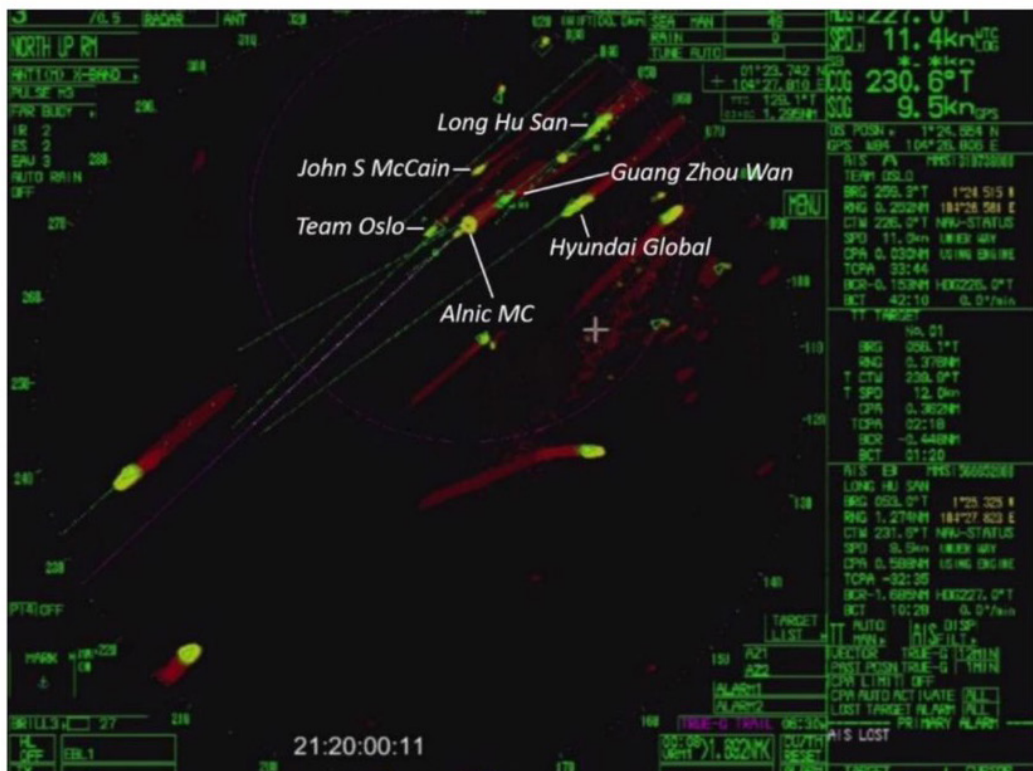
แม้ว่าในขณะเวลาวิกฤติเช่นนี้ ผู้บัญชาการเรือ และพนักงานบนสะพานเดินเรือขาดการตระหนักรู้ถึงสถานการณ์ภายนอกตัวเรือ (lost situational awareness) ซึ่งไม่มีใครสังเกตเห็นอาการผิดปกติของทิศทางการที่กำลังแล่นไป รวมถึงข้อมูลเข็มและความเร็วสัมพันธ์ของเรือเป้าที่อยู่ใกล้โดยเฉพาเรื่อน้ำมัน Alnic ที่เมื่อผ่านไป ๓ นาที ภายหลังจากได้มีการรายงานทางเรือขัดข้องแล้ว ความพยายามในการแก้ไขสถานการณ์บังคับทางเรือจากระบบทางเรืออะไหล่ (Aft Steering) พร้อมกับพนักงานสั่งจักร (Lee Helm) ที่พยายามปรับแต่งเครื่องจักรใหญ่ที่ผิดพลาดให้กลับมามีปกติ แต่ทุกอย่างก็สายไปแล้ว ในเวลา ๐๕๒๔ เรือ USS. JOHN S. McCAIN ได้แล่นไปตัดหน้าเรื่อน้ำมัน ALNIC และเกิดการชนเข้าบริเวณค่อนทางท้ายเรือกราบซ้ายของ USS. JOHN S. McCAIN นอกจากนั้นเรือทั้ง ๒ ลำ ยังไม่ปฏิบัติตามกฎการเดินเรือสากลในการให้สัญญาณหวูดสั้น ๕ ครั้ง หรือแม้แต่การติดต่อสื่อสารทางวิทยุ VHF Bridge to Bridge เหตุการณ์เรือโดนกันครั้งนี้ทำให้เรือ USS. JOHN S. McCAIN เกิดรูทะลุขนาดใหญ่เส้นผ่าศูนย์กลาง ๘.๕ เมตร

ภาพสรุปเหตุการณ์และหน้าจอเรดาร์ ARPA จากเรือ Alnic MC ก่อนจนถึงเรือโดนกัน

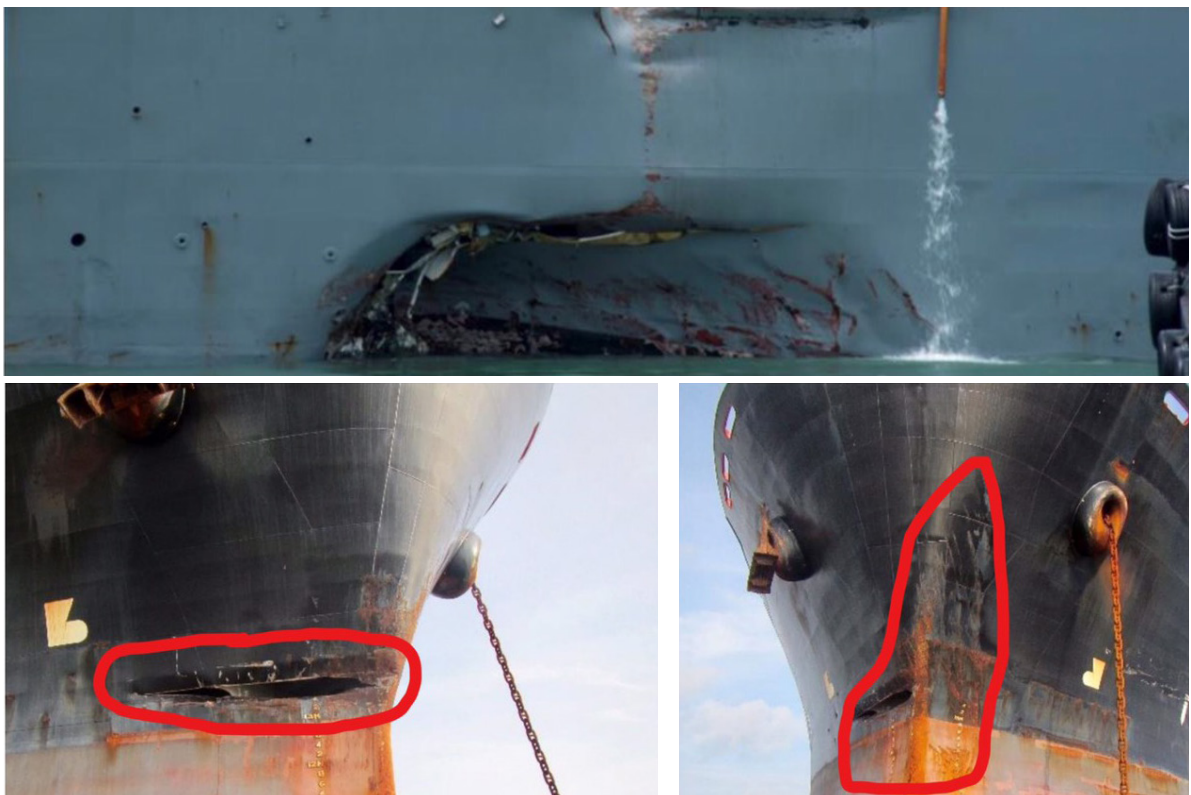
ทั้งเหนือและใต้แนวน้ำ ตรงบริเวณห้องกลาสี ๓ และ ๕ ทำให้กำลังพล ๑๐ นายในห้องกลาสี ๕ เสียชีวิต กลาสีเรือที่เห็นเหตุการณ์ให้การว่า เมื่อเรือโดนกันมีความรู้สึกเหมือนแผ่นดินไหวขนาดใหญ่ หรือเหมือนระเบิดเกิดขึ้นในตัวเรือ บางนายคิดว่าเกิดการก่อการร้ายหรือเรือเกยตื้น กลาสีบนสะพานเดินเรือยังคงเห็นหัวเรื่อน้ำมัน Alnic เบียดอัดเข้ามาในตัวเรือ USS. JOHN S. McCAIN ทำให้เรือเสียการทรงตัวเอียงไปทางกราบขวา ซึ่งภายหลังจากน้ำเข้าเรือได้ ๑๕ นาที เรือมีอาการเอียงทางกราบซ้ายประมาณ ๔ องศา ในการนี้ ต้นเรือได้สั่งให้สัญญาณเรือโดนกัน และประจำสถานีป้องกันความเสียหายก็รีบลงไปห้องศูนย์ยุทธการและห้องกลาสี ๓ ในเวลาต่อมาเพื่อดูจุดเกิดเหตุ ในขณะที่ผู้บังคับการเรือยังคงสั่งการอยู่บนสะพานเดินเรือให้ส่งวิทยุแจ้งเหตุการณ์เรือโดนกัน เพื่อให้เรืออื่นระมัดระวังในการเดินเรือบริเวณนั้นพร้อมกับได้ชักสัญญาณไฟแดงสองดวง (red over red)

สภาพความเสียหายของเรือ USS. John S. McCain และเรือ Alnic

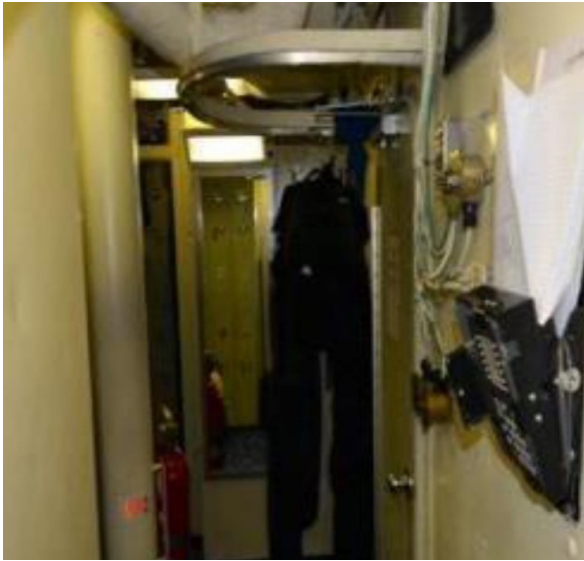
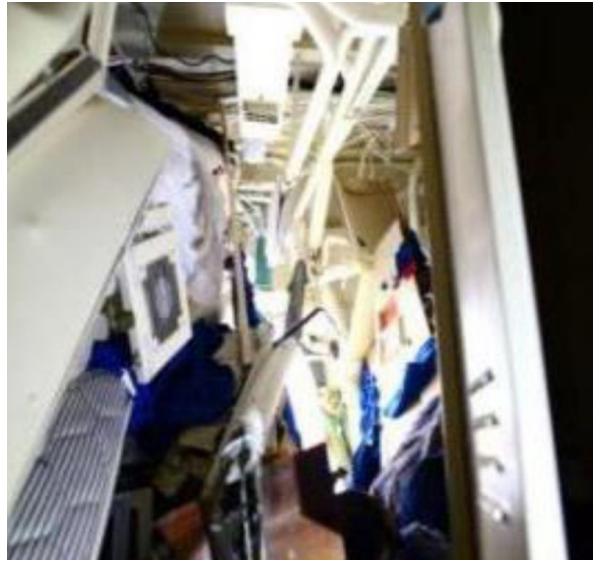
ห้องกะลาสี ๓ ก่อนและหลังเกิดอุบัติเหตุ

ห้องกะลาสี ๕ ขนาดกว้างประมาณ ๔.๕ เมตร เมื่อเรือ โดนกันถูกบีบอัดเหลือเพียงขนาด ๑.๕ เมตร และเกิดรู ทะลุขนาดใหญ่ เวลาปกติมีกะลาสีนอนครบทุก ๑๗ เตียง แต่ในขณะเกิดเหตุมีจำนวน ๕ นาย ส่วนที่เข้ายามเรือเดิน ในจำนวน ๑๒ นาย มีเพียงกะลาสี ๒ นาย ที่สามารถหนี ออกมาได้อย่างเฉียดฉิวซึ่งก็ได้รับบาดเจ็บตามกันไป โดยกะลาสีเล่าว่าได้ยินเสียงเสียดสีดังมาก และไม่ก็ วินาทีต่อมาน้ำก็เข้าเรือมาถึงระดับของหน้าอกตนเอง จึงได้พยายามหาช่องทางที่แสงไฟฉุกเฉิน (battle lanterns) สาดแสงผ่านหลัง จากนั้นได้พยายาม ตะเกียกตะกายนำร่างออกมาโดยอาศัยการนำทางของ ท่อทาง (Pipes) ที่ได้เคยรับการฝึกให้อยู่ในสถานการณ์ ที่ต้องหาทางออกฉุกเฉินในสถานการณ์วิกฤติที่ช่องทาง ปิดไฟมืดสนิท (Blindfolded egress training) ทำให้ เค้ามี่ชีวิตรอดออกมาได้ก็ด้วยการฝึกฝนจนทำให้เกิด ความชำนาญ และในขั้นตอนสุดท้ายภายหลังจาก ความพยายามค้นหาลูกเรือที่เหลือในห้องกะลาสี ๕ แล้วไม่พบ จึงจำเป็นต้องรีบหนีน้ำด้วยการปิดฝา Hatch และประตูห้องกะลาสี ๕ ลง ก่อนที่จะเกิดความเสียหาย ต่อเรือส่วนรวมมากกว่านี้

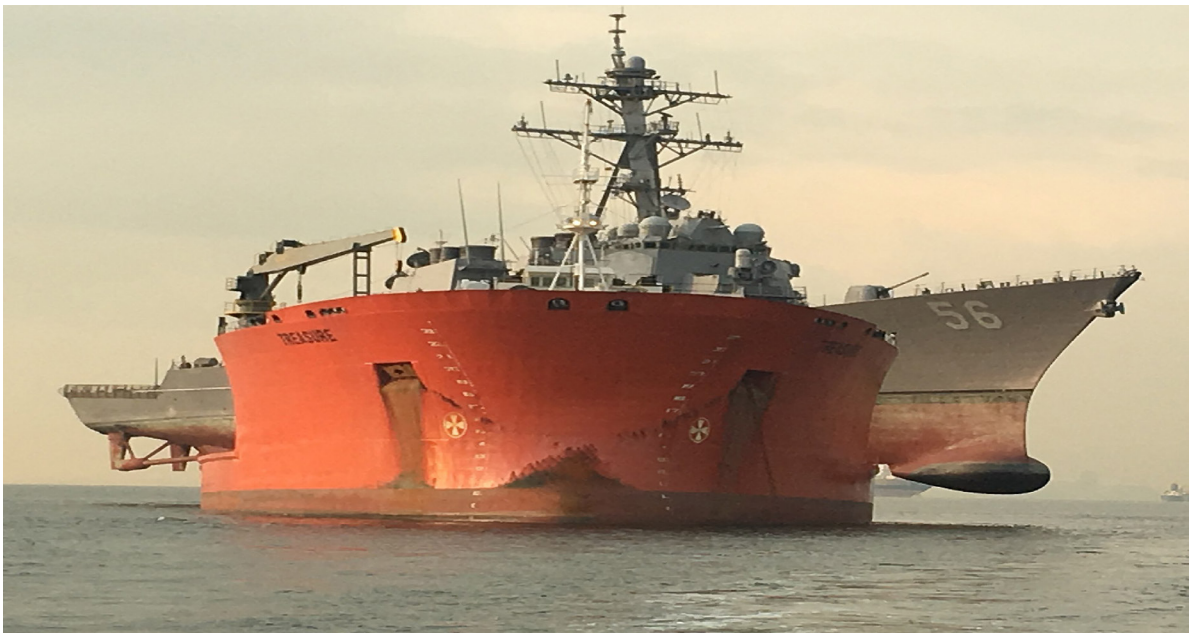
เรือ MV Treasure บรรทุกเรือรบกลับฐานทัพเพื่อซ่อมทำ

เรือ USS. John S. McCain ถูกยกขึ้นเรือ MV Treasure นำไปส่งเข้ารับการซ่อมทำที่ฐานทัพเรือโยโกสุกะใช้เวลา ๒ ปีในการซ่อมทำ รวมถึงการปรับปรุงระบบต่าง ๆ และเมื่อเดือนตุลาคม พ.ศ.๒๕๖๒ เริ่มกระบวนการฝึกทบทวนกำลังพลอีกกว่า ๖ เดือนเพื่อให้ผ่านระบบการรับรองมาตรฐานการเดินเรือและความพร้อมรบ (the ship got underway for certifications and a final battle problem) โดยการฝึกทบทวนต้องผ่าน ๒๓ หัวข้อ รับการประเมินฝึกในเครื่องฝึกเดินเรือจำลองมากกว่า ๒๐๐ ชั่วโมง และการปฏิบัติการรบในทุกสาขาปฏิบัติการทางเรือ เน้นในเรื่องการเดินเรือการเรือ และปรับปรุงระบบการบริหารจัดการภายในเรือที่นำเอาบทเรียนจากอุบัติเหตุมาแก้ไข เช่น การปรับปรุงและลงตำแหน่งของลูกเรือที่ต้องผ่านระบบ PQS ให้สัมพันธ์กับอุปกรณ์ที่มี การจัดระบบยามเรือเดินให้สอดคล้องกับกฎใหม่ของกองทัพเรือสหรัฐฯ ที่ต้องการให้ลูกเรือได้รับการพักผ่อนให้เพียงพอ ก่อนการปฏิบัติหน้าที่ยามเรือเดิน ซึ่งในระหว่างการฝึกทบทวนได้มีการออกเรือในทะเลหลายครั้ง แต่ละครั้ง

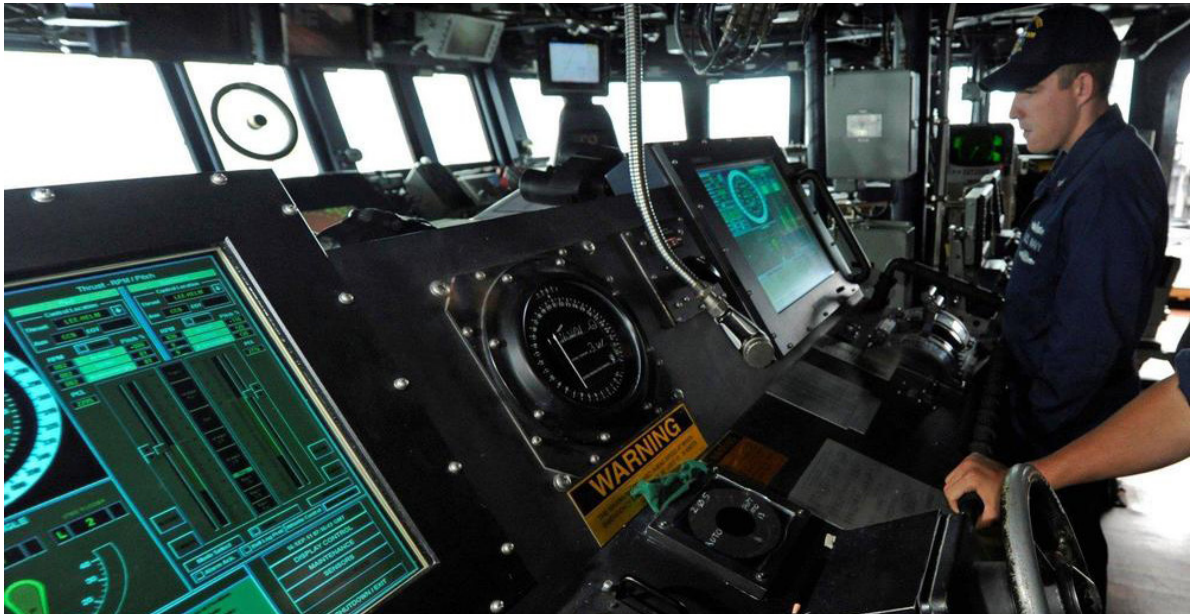
ระบบถือท้ายและสั่งจักรที่ทันสมัยบนเรือรบสหรัฐฯ คนเรือบอกว่าใช้งานยาก

เครื่องจักรที่ซับซ้อน ผู้เกี่ยวข้องจึงต้องออกมาหาบทสรุปให้แก่หน่วยเรือ และได้ผลว่าเรือรบกองทัพสหรัฐฯ ประเภทเรือพิฆาต (DDG) จะถูกเปลี่ยนระบบควบคุมการสั่งจักร และระบบถือท้ายใหม่ภายใน ๒ ปีข้างหน้า โดยนำระบบที่มีความซับซ้อนแบบจอสัมผัสออก และติดตั้งระบบ ที่มีการใช้งานง่ายแบบอาคารกลดั้งเดิมทดแทน (Navy Reverting DDGs Back to Physical Throttles, After Fleet Rejects Touchscreen Controls) เรือ USS. RAMAGE จะเป็นลำแรกที่ได้รับการปรับปรุงระบบ Integrated Bridge and Navigation System ตามแบบที่คนเรือต้องการใช้งาน

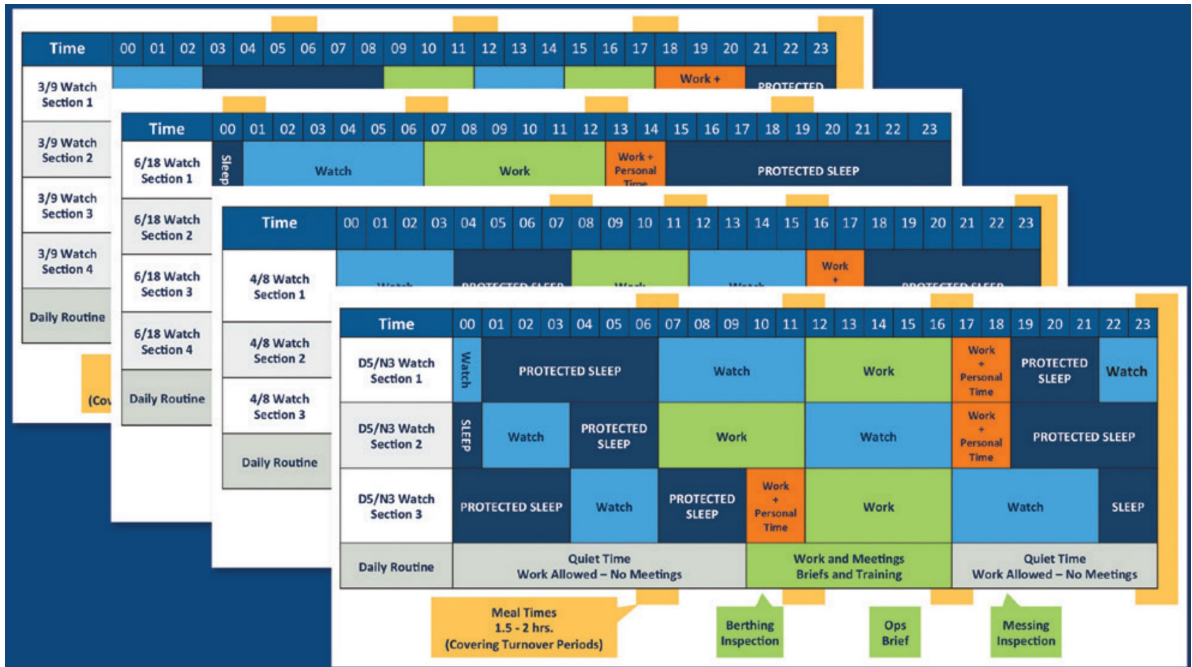
แบบการจัดยามที่ผ่านการระดมสมองให้คนเรือนำไปใช้งาน

๘ ชั่วโมง (4/8 Circadian Watch Rotation and Daily Routine) แบบ ๒ ในหนึ่งวันเข้ายามเรือเดินกลางวัน ๕ ชั่วโมง และกลางคืน ๓ ชั่วโมง (D5/N3 Circadian Watch Rotation and Daily Routine) ทั้งนี้ให้เรือแต่ละลำหาความลงตัวเหมาะสมกับการกิจ ซึ่งได้เคยสอบถามทหารเรือสหรัฐฯ ช่วงการฝึกด้วยกันได้ความว่าการปฏิบัติงานภายในเรือ และการประจำสถานีต่าง ๆ สามารถทำได้ด้วยชุดที่ปฏิบัติงานประจำ ได้แก่ ชุดยามเรือเดิน (Watch) และชุดปฏิบัติงาน (Work) มีความเพียงพอ และทุกชุดจะได้พักผ่อนในเวลาเดิม โดยร่างกายจะค่อย ๆ ปรับตัวให้จดจำนาฬิกาชีวภาพ (circadian rhythm) นอกจากนี้มีการกำหนดเวลาที่สามารถทำงานได้ แต่ห้ามรบกวนกำลังพล และห้ามกำหนดการประชุม (Quiet time, Work allowed, no-meetings) ในเวลา ๑๙๐๐ - ๐๕๐๐ ของทุกวัน ในการนี้คงต้องติดตามกันต่อไปในอนาคตว่า เมื่อมีการปรับปรุงระบบการเข้ายามเรือเดินของเรือรบกองทัพเรือสหรัฐฯ แล้ว หากเกิดอุบัติเหตุขึ้นมามีก็จะได้ยกเรื่องนี้ขึ้นมาแก้ไขถกเถียงกันอีกหรือไม่
